# SRS SRSエアバッグ

ここでは、センサー一括ステアリング搭載型の運転席SRSエアバックシステム車の整備要領について記載する。

その他の整備要領については、「スカイラインR33型整備要領書（A006023）SRS編 SRSエアバッグ」の項を参照のこと。

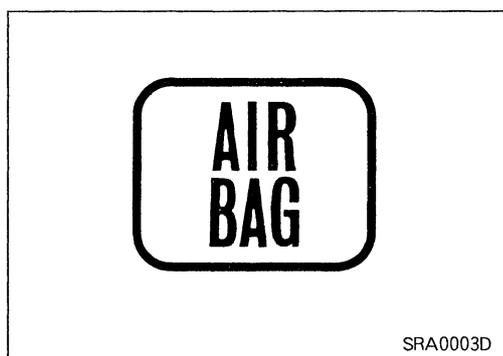
#### エアバッグ警告灯の表示

エアバッグ警告灯（LED）は、SRSエアバッグシステムが正常な場合は、キースイッチON後、約7秒間点灯した後、消灯する。

下記状態のいずれかが発生した場合はすみやかに点検を行うこと。

- エアバッグ警告灯（LED）がキースイッチONで点灯しない。
- エアバッグ警告灯（LED）がキースイッチON後、約7秒後に消灯しない。
- キースイッチON後、約7秒後に一度消灯したエアバッグ警告灯がその後に点灯又は点滅する。

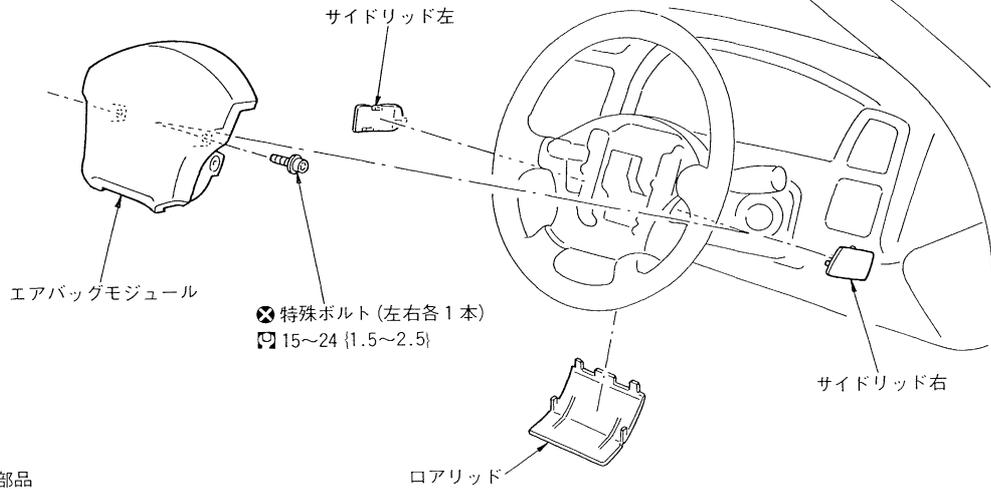
エアバッグモジュール

⊗: 再使用不可部品  
 □: N-m{kg-m}

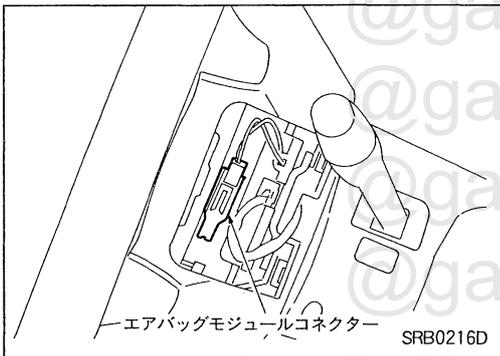
SRB0216D

1. キースイッチをOFFにしてバッテリーからプラス、マイナスの端子を外し、10分間以上放置する。
2. ステアリングホイールロアリッドを外し、エアバッグモジュールのコネクターを外す。

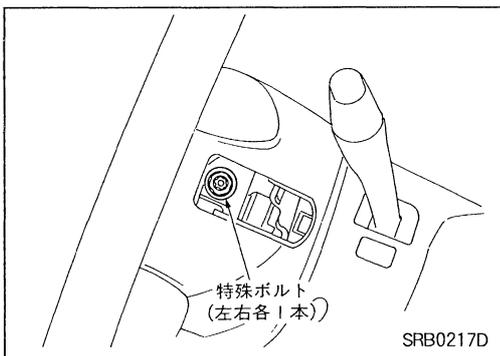
SRB0217D

3. ステアリングホイールのサイドリッド (左右) を外し、トルクスビット (特殊工具: HT6215 2000) 及びビットホルダー (特殊工具: HT6196 1000) を用いて特殊ボルト (左右各1本) を外す。
4. エアバッグモジュールをステアリングホイールから引き出して取り外す。

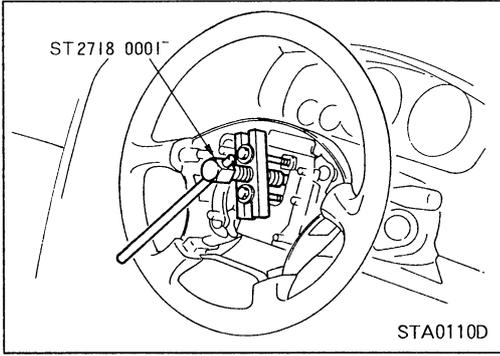
5. ステアリングホイールの取付ナットを取り外す。
6. ステアリングホイールプーラー (特殊工具: ST2718 0001) を使用してステアリングホイールを取り外す。

注意 : • ステアリングホイールは、エアバッグセンサーユニットが取り付けられているため、コラムシャフト (特に軸方向) には絶対に衝撃を加えないこと。  
 • エアバッグセンサーユニットの交換が必要な場合は、ステアリングホイールと一緒に交換すること。(エアバッグセンサーユニットの単品部品設定なし)  
 • スパイラルケーブルからのハーネスコネクタを破損しないように注意すること。

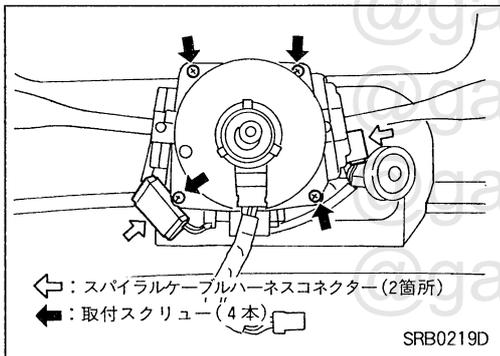
8. スパイラルケーブルハーネスコネクタ (2箇所) を外す。
9. スパイラルケーブルのスクリー (4本) を外し、スパイラルケーブルを手前に引いてステアリングコラムから取り外す。

参考 : スパイラルケーブルを再使用するときは、ステアリングホイール及びステアリングコラムカバーを外したときに、テープ等で固定 (中立位置) して置くと取り付け時、中立位置を合わせる必要がないため、作業性が良い。

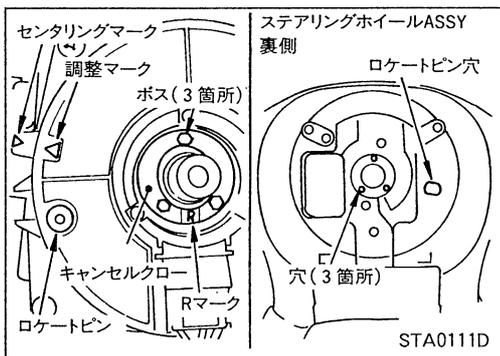
- 注意 : • ステアリングホイールの取り付けは、前輪の向きが直進状態でキャンセルクローのRマークを真下にし、ボス3箇所とステアリングホイールASSY裏側の穴3箇所を合わせて取り付ける。また、スパイラルケーブルが必ず中立位置にあることを確認し、スパイラルケーブル左側のロケートピンとステアリングASSY裏側のロケートピン穴が一致する位置で取り付けること。  
 • 中立位置 (左図参照) ……スパイラルケーブルを右回しに巻締まるまで軽く回し、次に逆回し (約2.5回転) をしてセンタリングマークと調整マークを合わせて止める。(サービス部品は、中立位置を合わせた状態でストッパーで固定されているため、ストッパーを外したら、そのまま、ステアリングホイールを取り付けても良い。)  
 • スパイラルケーブルをむやみに空回しさせないこと。また、巻締め以上回転させないこと。(ケーブル切れとなる)  
 • 作業終了後、キースイッチをONにしたとき、エアバッグ警告灯が約7秒間点灯し、その後消灯することを確認すること。

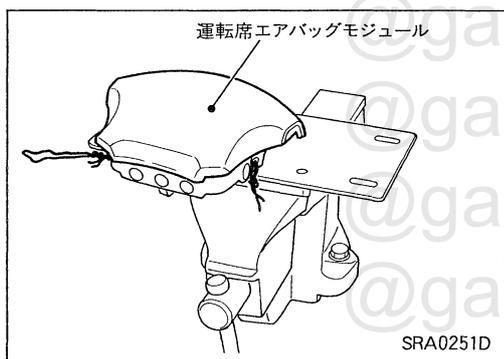
3. 万力にはさんだ固定用ブラケットの上に、エアバッグモジュールを置き、取付穴（2箇所）に針金（ $\phi 1\text{mm}$ 以上）を巻き付け、しっかりと固定する。

注意：エアバッグモジュールと固定用ブラケットとの間にすき間があるときは、木片等を当てがい、安定性を良くすること。

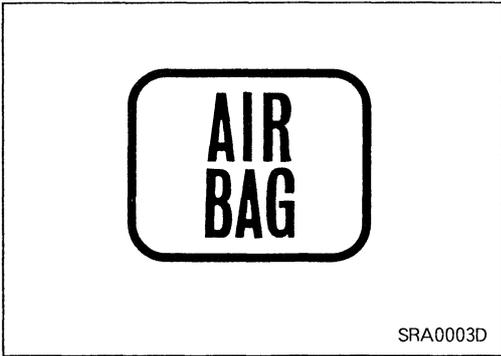
### 正確、迅速な診断のために

- エアバッグセンサーユニットはSRSエアバッグシステム全体の電気系の異常の有無をメーター内の警告灯を点滅又は点灯させて表示する。

系統 (故障部位)	診断項目	警告灯表示
—	正常	<p>キーSW ON 約7秒後に消灯 (LEDチェック) 点灯 消灯 約7秒</p>
エアバッグモジュールインフレーター	断線、電源へのショート、アースへのショート、線間ショート	<p>キーSW ON 約7秒後点滅を繰り返す 点灯 消灯 約7秒 0.5秒</p>
エアバッグセンサーユニット	ユニット故障	
エアバッグ	展開	<p>キーSW ON 連続点灯 点灯 消灯</p>
その他	ユニット故障の一部 エアバッグセンサーユニット及びスパイラルケーブルのケーブル又はハーネスの断線、ハーネスコネクタ外れ
