# AUTOMATIC TRANSMISSION

## AT オートマチックトランスミッション

## 概要

この編では、トランスミッションASSY、シフトロック故障診断及びオートマチックトランスミッション故障診断について記載する。

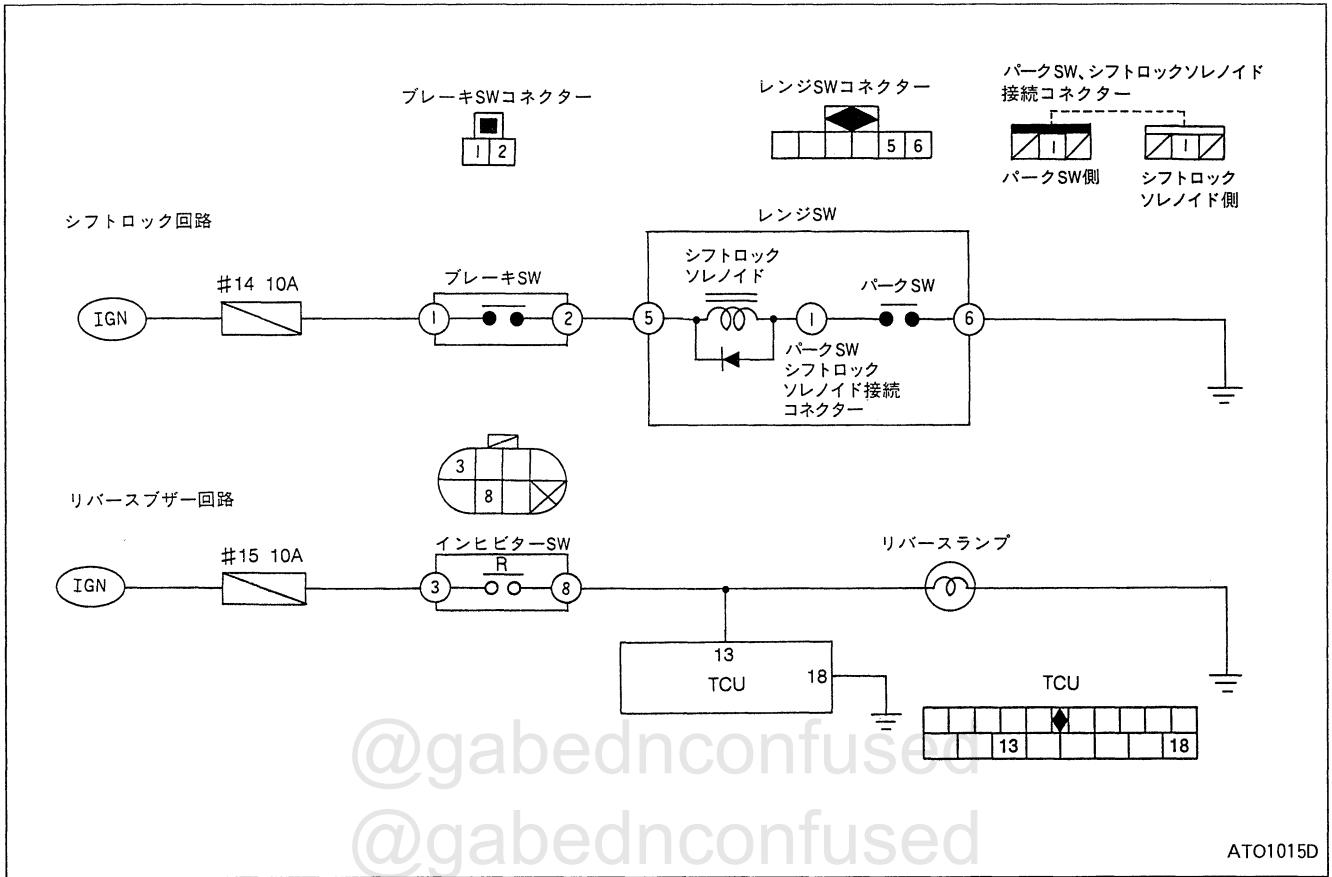
## 回路図

# シフトロック故障診断

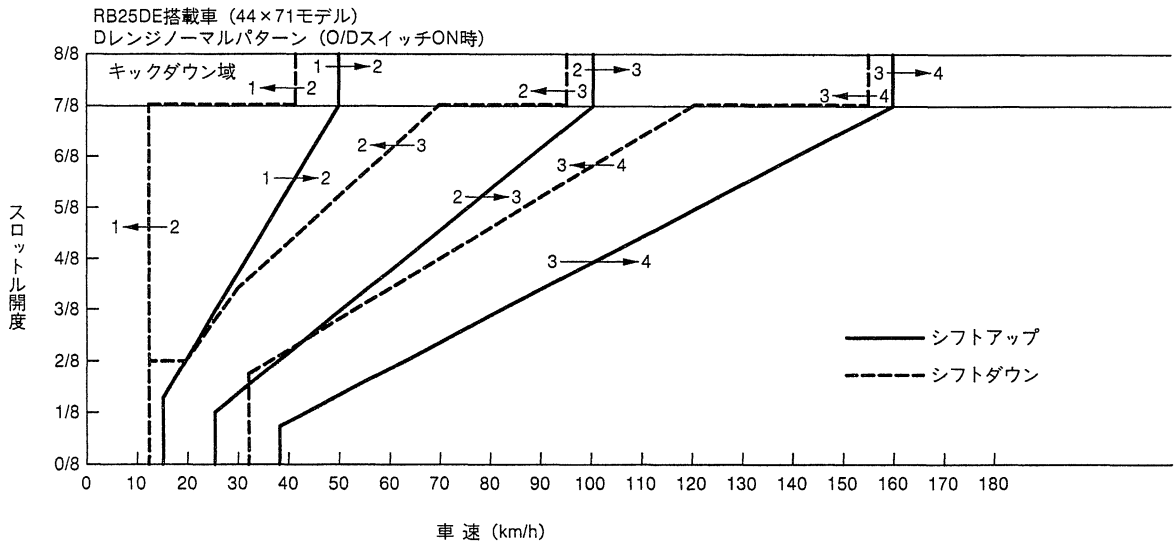
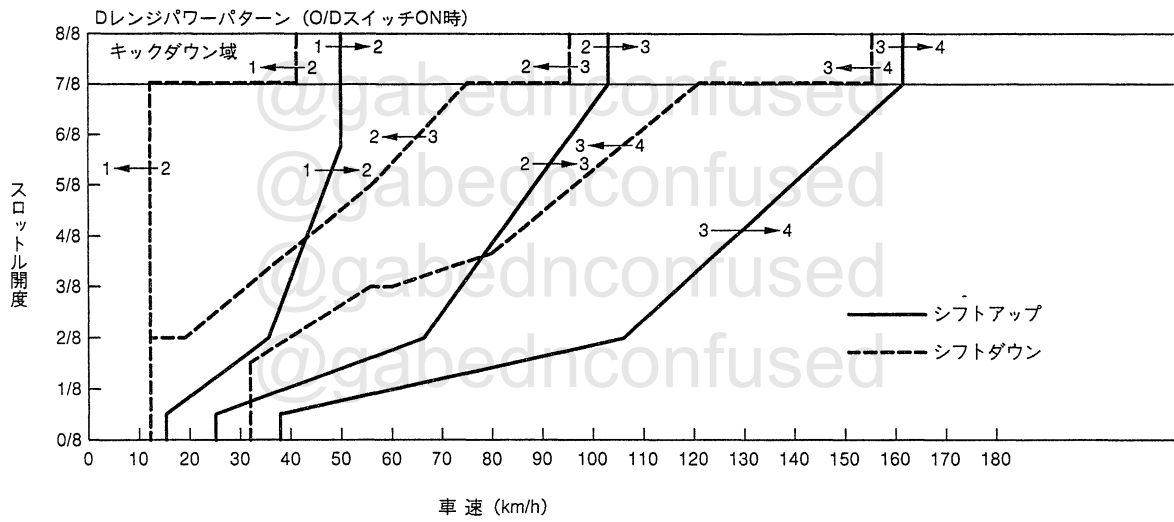
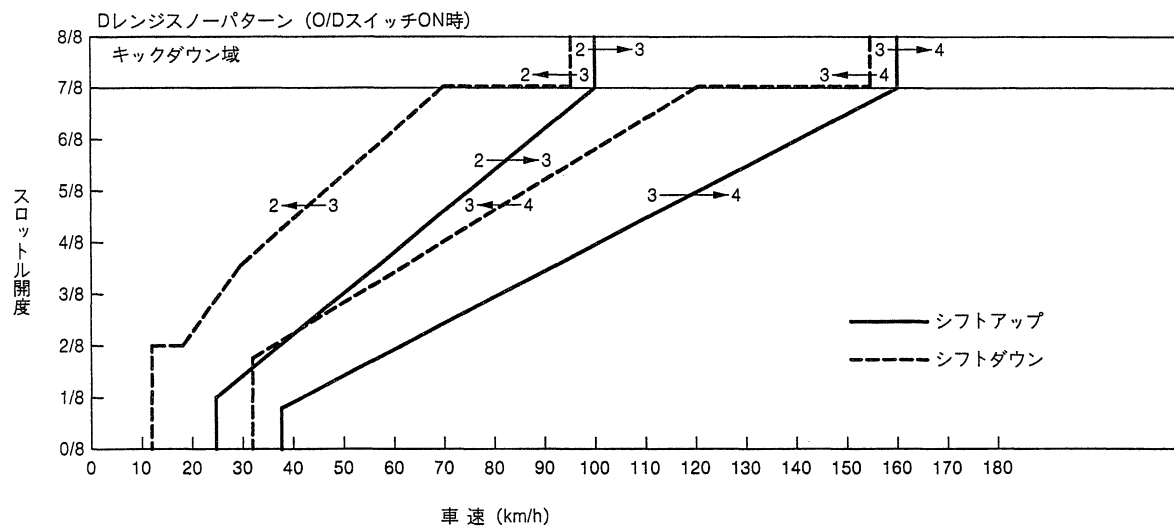
## 変速特性図

# オートマチックトランスミッション故障診断
