目次

概要

本書は従来からの変更内容について記載する。

本書に記載なき項目は既刊のスカイライン（R33型）整備要領書を参照のこと。

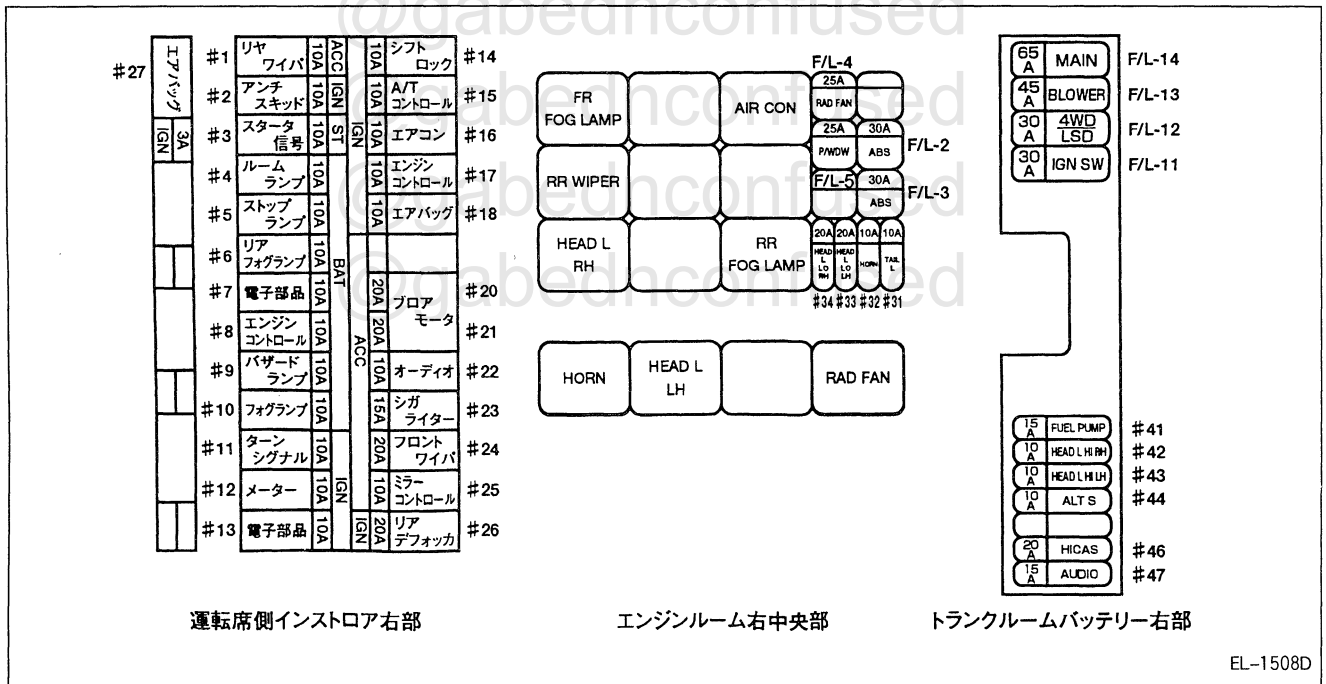
ヒューズ及びヒューズブルリンク番号（GT-R系）

- インスト運転席側右下、エンジンルーム右側のリレーボックス内及びトランクルーム内バッテリー右部のヒューズ及びヒューズブルリンク番号は下図である。
